Estudio del Problema de Inundaciones en el Municipio de San Juan, Puerto Rico

Volumen II

Puntos de Descargas a
Cuerpos de Agua

Región No. 3

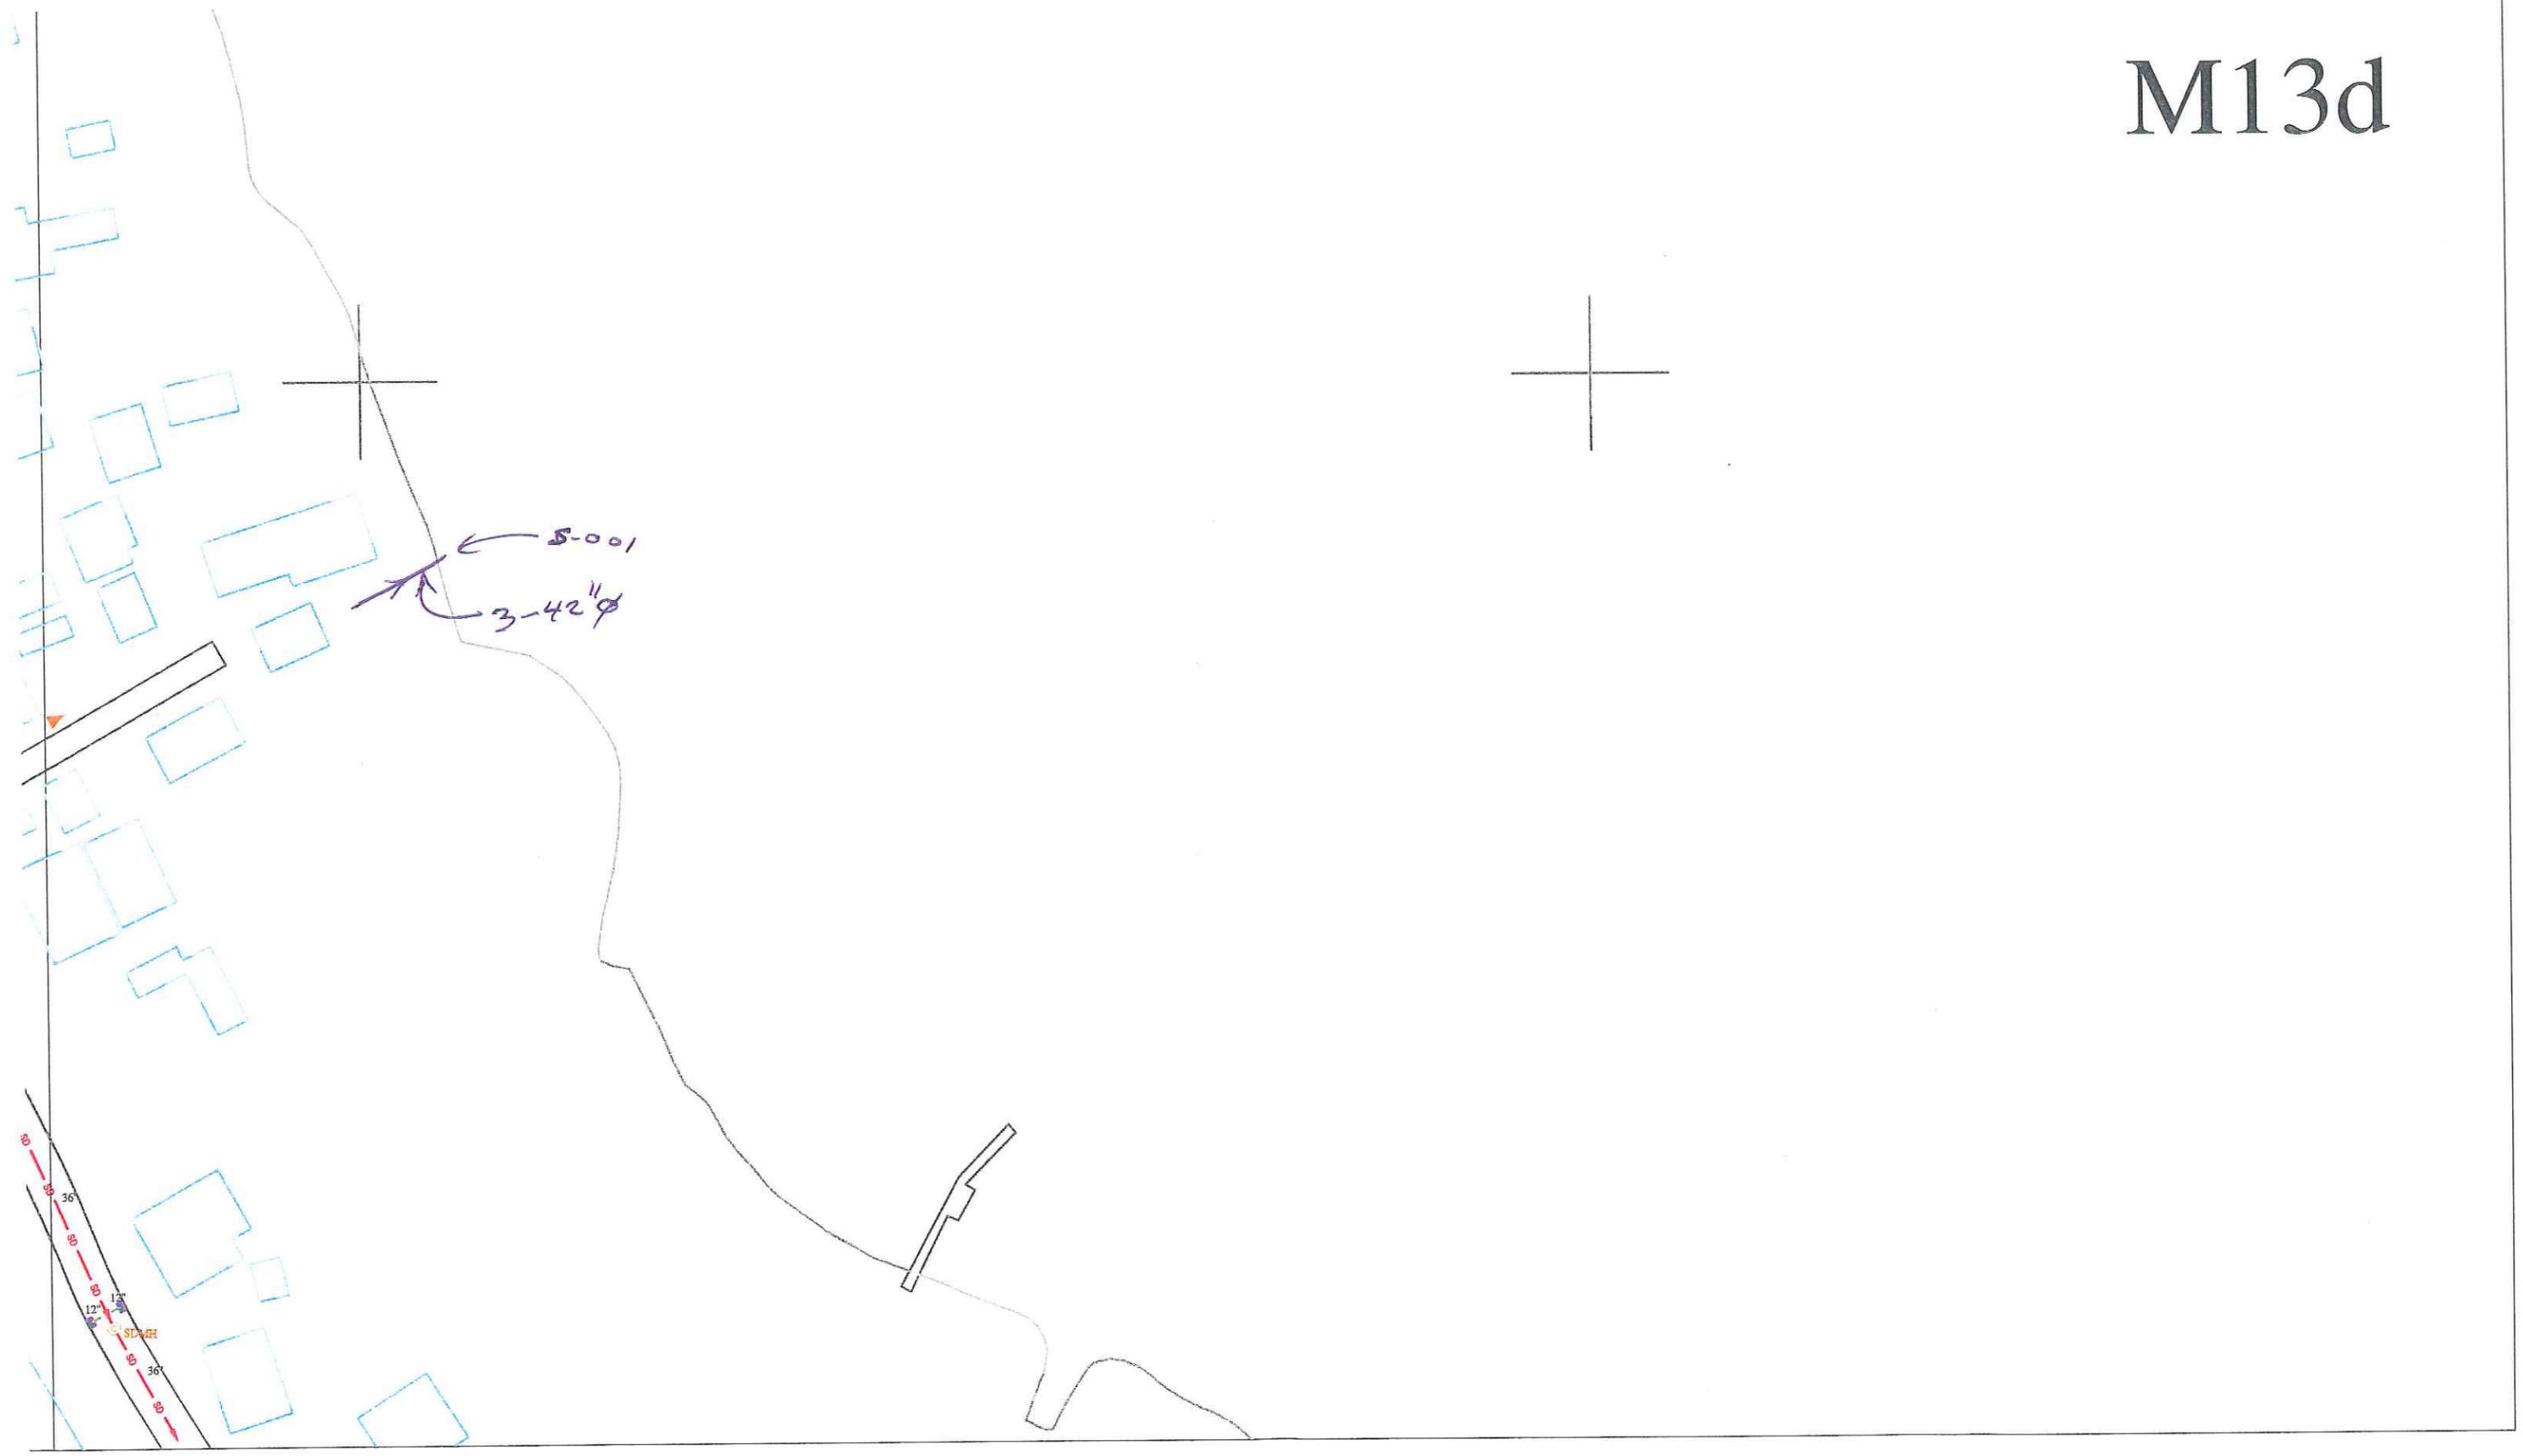
DISTRITO/REGION	CUADRICULA	ESTRUCTURA NO.	BARRIO
3	M13d	3-001	RIO PIEDRAS

En este estudio se analizo la cuadrícula M13d. De las estructuras analizadas tenemos que el 100% están sucias. Antes de este punto de descarga hay un canal que tiene mucha vegetación, para que el sistema aguas arriba funcione adecuadamente se debe limpiar el canal.

QUADRICULA	LOCALIZACION ESPECIFICA	No. DE ESTRUCTURA	TAPADA Y/O SUCIA	LIMPIA	TAPA SELLADA	COMBINADA	EXISTE Y NO EXISTE EN PLANO MSJ	ESTA EN PLANO MSJ Y NO EXISTE	COMENTARIOS
M13d	Calle Monteyano (Al final)	M13dS-001	1				x		Antes de esta estructura de salida hay un canal que requiere mantenimiento.
